# Σερραϊκά Σύμμεικτα

ΜΑΡΙΑ ΛΟΥΚΜΑ - ΜΑΡΙΑ ΣΤΕΦΑΝΙΔΟΥ - ΒΑΣΙΛΙΚΗ ΜΟΥΖΑ

## ΤΑ ΟΘΩΜΑΝΙΚΑ ΤΕΜΕΝΗ ΤΗΣ ΠΟΛΗΣ ΤΩΝ ΣΕΡΡΩΝ ΠΑΘΟΛΟΓΙΑ ΚΑΤΑΣΚΕΥΗΣ ΚΑΙ ΜΕΛΕΤΗ ΥΛΙΚΩΝ ΔΟΜΗΣΗΣ<sup>1</sup>

THE OTTOMAN MOSQUE OF THE CITY OF SERRES.  
CONSTRUCTION PATHOLOGY AND  
STUDY OF BUILDING MATERIALS

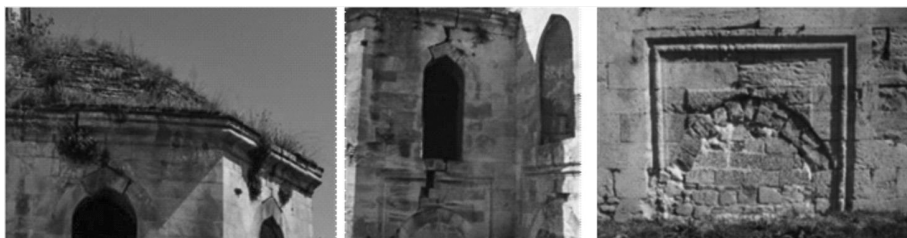
Εικ. 4: α. Λεπτομέρεια της κόγχης του μιχράμπ, β. ρωγμές σε άνοιγμα της όψης, γ. κλειστό άνοιγμα με σύγχρονα υλικά.

Επιπρόσθετα, η ολοκληρωτική απώλεια του υλικού επιστέγασης των θόλων από τα φύλλα μολύβδου που υπήρχαν, έχει ως αποτέλεσμα την έκθεση των υλικών κατασκευής των θόλων (πλίνθοι και κονίαμα) στους διαβρωτικούς παράγοντες (εικ. 4α). Επιπλέον, στο μνημείο εμφανίζεται έντονη η δράση βιολογικών παραγόντων μέχρι και ανώτερα φυτά, η οποία έχει ως αποτέλεσμα εκτεταμένες φθορές λόγω χημικών και κυρίως μηχανικών διαδικασιών.

Οι εξωτερικές όψεις είναι κατασκευασμένες με λαξευτούς ορθογώνιους λίθους ποικίλων διαστάσεων από 0,65x0,25 μ. έως 1,20x0,35 μ., χωρίς ενδιάμεσο κονίαμα όπου διαμορφώνονται τρεις ή τέσσερις σειρές ανοιγμάτων. Οι λίθοι κατασκευής γενικά σώζονται σε καλή κατάσταση, αν και σε περιοχές κυρίως μέχρι τη δεύτερη σειρά ανοιγμάτων από κάτω παρατηρείται απομείωση υλικού, αποκολλήσεις θραυσμάτων και χρωματική αλλοίωση. Ρωγμές εμφανίζονται κυρίως με τη μορφή αποκόλλησης λίθων και στα κλειδιά των ανοιγμάτων (εικ. 4β). Φυτά εμφανίζονται διάσπαρτα στους αρμούς των λίθων καθώς και ως χρωματική αλλοίωση. Τα ανοίγματα της πρώτης σειράς είναι σχεδόν όλα κλειστά είτε με σύγχρονες πρόχειρες είτε με πιο προσεγμένες κατασκευές και δεν είναι ορατά λόγω των φερτών υλικών του χεμάρου (εικ. 4γ).

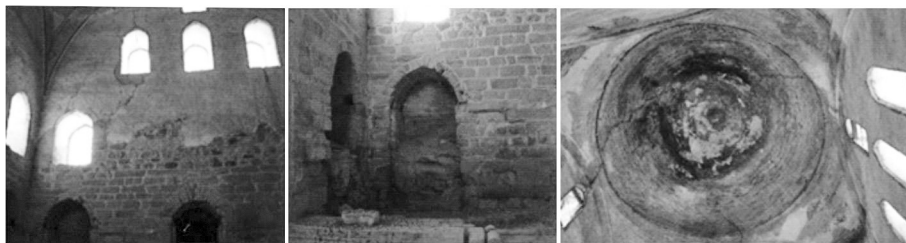
Εικ. 5: α. Μέρος εσωτερικής τοιχοποιίας, β. Διάβρωση των υλικών δόμησης, γ. Παρουσία ρωγμών και βιολογικής προσβολής στον θόλο.

Εσωτερικά στις τοιχοποιίες του μνημείου, οι οποίες είναι κατασκευασμένες με λιθοδομή, το επίχρισμα έχει αποκολληθεί και διατηρείται μόνο τμηματικά και σε υψηλότερα επίπεδα φέροντας ίχνη από το χρωματικό διάκοσμο (εικ. 5α). Κατά τόπους στις τοιχοποιίες έχουν γίνει σύγχρονες επεμβάσεις- αμοιολογήματα. Επίσης, αποδιοργάνωση της λιθοδομής προσδιορίζεται μέχρι σε ύψος 0,80-1 μ. από το δάπεδο (εικ. 5β). Ρωγμές εμφανίζονται κυρίως στο κέντρο των τοξωτών ανοιγμάτων. Οι θολωτές κατασκευές εσωτερικά δεν σώζουν παρά ίχνη επιχρίσματος και εμφανίζεται βιολογική αλλοίωση. Τρεις ρωγμές ξεκινούν από τα ανοίγματα της τελευταίας ζώνης προς το κέντρο του κεντρικού θόλου (εικ. 5γ).

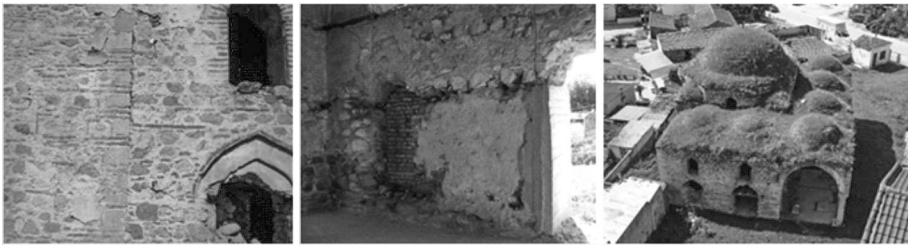
Σήμερα, το τέμενος διατηρείται σε μέτρια κατάσταση διατήρησης. Η χρήση του χώρου ως ξυλουργείο για πολλές δεκαετίες αλλοίωσε το χαρακτήρα του με την τοποθέτηση σύγχρονων υλικών στο δάπεδο και σε κάποια ανοίγματα αλλά κυρίως στην εσωτερική όψη όπου διαμορφώθηκε είσοδος από οπλισμένο σκυρόδεμα. Η κάτω ζώνη κυρίως των ανοιγμάτων συγκεντρώνει τα περισσότερα προβλήματα, καθώς διαπλατύνθηκαν και σε κάποιες περιπτώσεις σφραγίστηκαν με πρόχειρο τρόπο (εικ. 7β). Η έλλειψη υλικού επιστέγασης των θόλων, όπως και στο Μεχμέτ Μπέη τζαμί, σε συνδυασμό με την μεγάλη παρουσία φυτών στην οροφή (εικ. 7γ), ενισχύει την φθορά του μνημείου.

Εικ. 7: α. Εξωτερικός αρμός σύνδεσης των τοιχοποιιών, β. επεμβάσεις στο εσωτερικό του μνημείου, γ. άποψη της κατάστασης διατήρησης της επίστεψης του τεμένους.

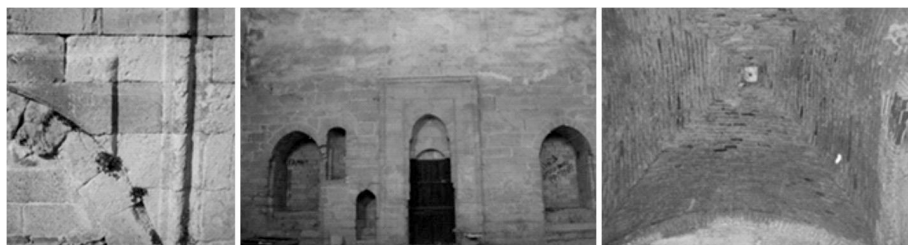
Στο Μεχμέτ Μπέη τζαμί, οι τοιχοποιίες έχουν κατασκευαστεί από λίθους και κονίαμα, όπου εξωτερικά έγινε επένδυση με λαξευτές ορθογωνικές πλάκες από μαργαϊκό ασβεστόλιθο (εικ. 8α) και εσωτερικά επιχρίστηκε με δύο στρώσεις κονιάματος. Ενδιαφέρον παρουσιάζει η εξωτερική επένδυση του τζαμιού, της οποίας ο ενιαίος σχεδιασμός σε επάλληλες οριζόντιες ζώνες έχουν καλύψει όλες τις τοιχοποιίες. Η επένδυση έγινε με πλάκες διαφορετικών μεγεθών αλλά παρόμοιου πλάτους, 12 εκατοστών, χωρίς ενδιάμεσο κονίαμα αλλά με εσωτερικά μεταλλικά άγκιστρα για την στερέωση τους. Οι λίθινες αυτές πλάκες, στα ανοίγματα της τοιχοποιίας ακολουθούν την οξυκόρυφη απόληψη τους, δημιουργώντας εσωτερικά πλαίσιο για τη στερέωση του κουφώματος του παραθύρου. Επίσης, στην πρώτη ζώνη ανοιγμάτων έχουν την απαραίτητη λάξευση για τη δημιουργία των ορθογωνίων πλαισίων με κυμάτια, καθώς και στην επιστέγαση δημιουργούνται οι απαραίτητες εσοχές για τη στήριξη των μολυβδόφυλλων που στέγαζαν τα πλευρικά διαμερίσματα.

Εσωτερικά, προσεγμένη δόμηση με λαξευτούς λίθους ορίζει την προεξοχή του μιχράμπ, διαμορφώνει την κεντρική πύλη (εικ. 8β) και την κλίμακα που οδηγεί στην υπερυψωμένη εξέδρα. Λίθοι χρησιμοποιούνται στα ανοίγματα της πρώτης ζώνης ως θολίτες των τοξωτών απο-

Εικ. 8: α. εξωτερικοί λαξευτοί λίθοι, β. άποψη της εσωτερικής κύριας όψης, γ. σκαφοειδής θόλος πλευρικού διαμερίσματος.

Πλίνθοι χρησιμοποιούνται για να διαμορφωθούν τα τέσσερα τόξα του κεντρικού χώρου, τα ημιχώνια και τελικά τον κεντρικό θόλο. Με την ίδια τεχνική κατασκευής με πλίνθους κατασκευάζονται και οι σκαφοειδή θόλοι (Εικ. 8γ) που στεγάζουν τα πλευρικά διαμερίσματα. Επίσης, κεραμικές πλάκες δύο σχεδίων, πάχους 3 έως 5,5 εκ., εξαγωνικού σχήματος πλευράς 20 εκ. και ορθογωνικές 48x26 εκ., με ενδιάμεσο κονίαμα περίπου 2-3 εκ., καλύπτουν το δάπεδο.

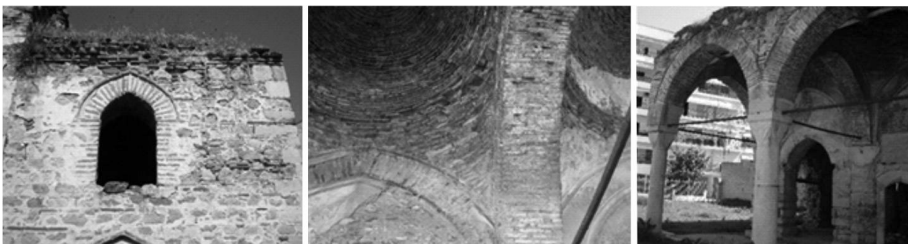
Από την άλλη πλευρά, το Μουσταφά Μπέη τζαμί είναι κατασκευασμένο με πιο λιτό τρόπο. Οι τοιχοποιίες έχουν κατασκευαστεί με αργολιθοδομή που εξωτερικά (Εικ. 9α) και εσωτερικά εκτός από τους λίθους υπάρχουν και πλίνθοι σε ένα αμελές σύστημα δόμησης. Υπάρχουν γωνιόλιθοι στις ακμές του κτιρίου τόσο των πλευρικών δωματίων όσο και της αρχικής δομής. Η δόμηση γίνεται πιο επιμελημένη στο τύμπανο του κεντρικού θόλου και στο προστώο. Τα ανοίγματα είναι τοξωτά με επίστεψη από οξυκόρυφα τόξα σε εσοχή από την τοιχοποιία και διαμορφώνονται εξολοκλήρου με πλίνθους. Με πλίνθους διαμορφώνονται

Εικ. 9: α. τμήμα εξωτερικής τοιχοποιίας, β. εσωτερικά οι θολίσκοι του προστώου, γ. άποψη του προστώου.

Ο κεντρικός θόλος, οι δύο μικροί θόλοι σε κάθε πλευρικό δωμάτιο όπως και οι θόλοι που στεγάζουν το προστώο (εικ. 9β) είναι κατασκευασμένα από πλίνθους. Το προστώο στηρίζεται σε πέντε μονολιθικούς κίονες με κιονόκρανα επίσης μαρμάρινα τα οποία είναι διακοσμημένα με ρομβοειδή σχήματα. Μεταλλικοί ελκυστήρες διατάσσονται σε όλα τα τόξα του προστώου (εικ. 9γ).

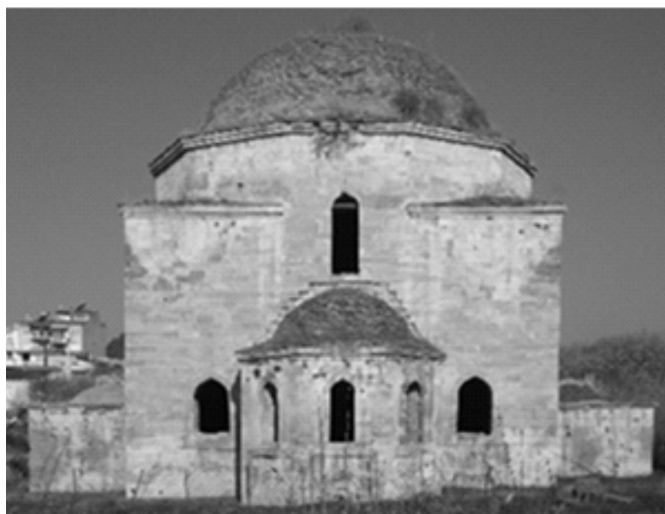
*Η νότια όψη του τεμένους Μεχμέτ Μπέη τζαμί.*
